2025年12月1日  
東海旅客鉄道株式会社  
名古屋ステーション開発㈱  
ジェイアール東海建設㈱

## 11月21日に発生した名古屋駅 中央コンコースにおける天井パネル等の落下について

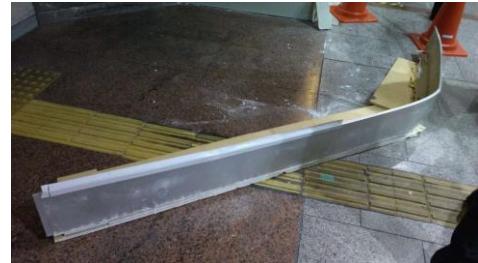
- ・天井パネル (写真銀色部分) と壁ボード (写真クリーム色部分)
- ・高さ: 約3.3mの高さより落下
- ・形状: L字型 (断面240mm×310mm)
- ・長さ: 約3900mm
- ・重量: 約30kg
- ・材質: アルミ部材 (天井パネル) 、石膏ボード (壁ボード)

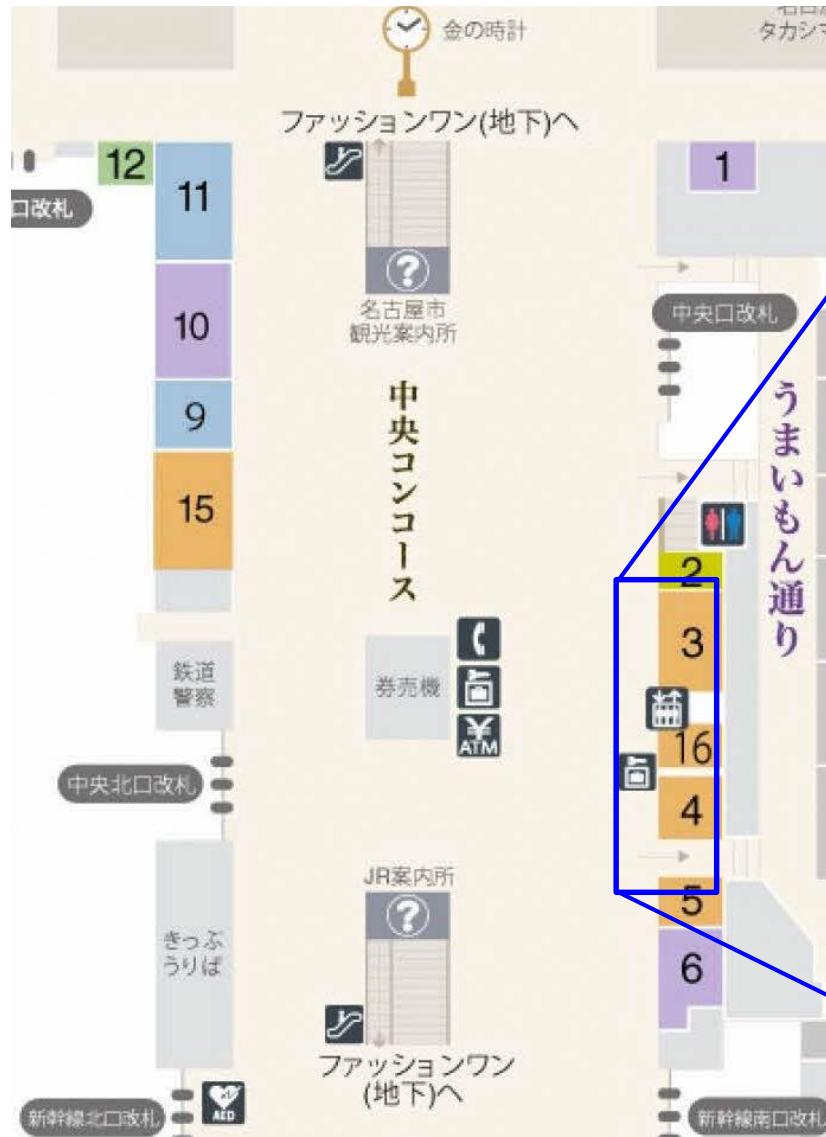
## 名古屋駅 中央コンコース図面

## 落下発生箇所

断面①  
別紙2断面②  
別紙3マーメイド  
カフェ桜通線  
エレベータてんどん  
天舞驛釜  
きしめん落下防止措置  
済箇所※

※同じ工事を行っていた箇所について、緊急点検・落下防止措置を実施
